## Bois régional du Moulin des Marais (77)

**Etudes, diagnostics, hydraulique, floristique et physico-chimique. Propositions d'aménagement avec chiffrage pour la restauration de la tourbière du Bois régional du Moulin des Marais (77)**

**Janvier 2011**

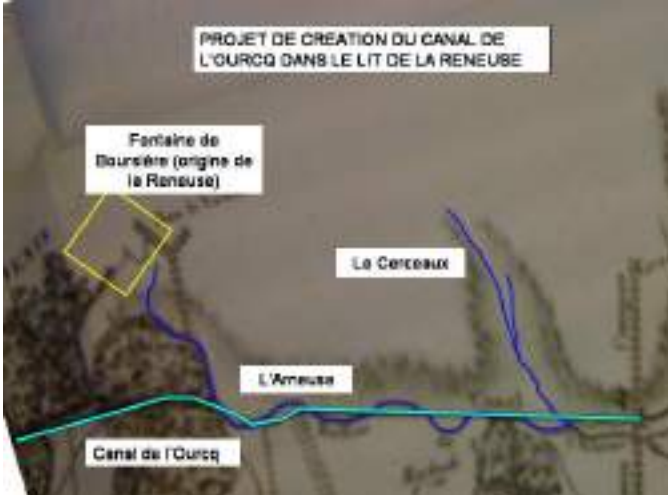
| <p>Selon les cartes, la Reneuse semble avoir été recalibrée sur les plans d'intendances de 1785 mais les plans de la Reneuse au moment de la création du canal de l'Ourcq montrent le contraire. La modification la plus importante de la Reneuse est bel et bien la création du Canal de l'Ourcq. La Reneuse est alors rectifiée pendant la traversée du marais.</p> <p>(Extrait de la carte des territoires du Canal de l'Ourcq, extraite des Mémoires sur le Canal de l'Ourcq [6])</p> | |

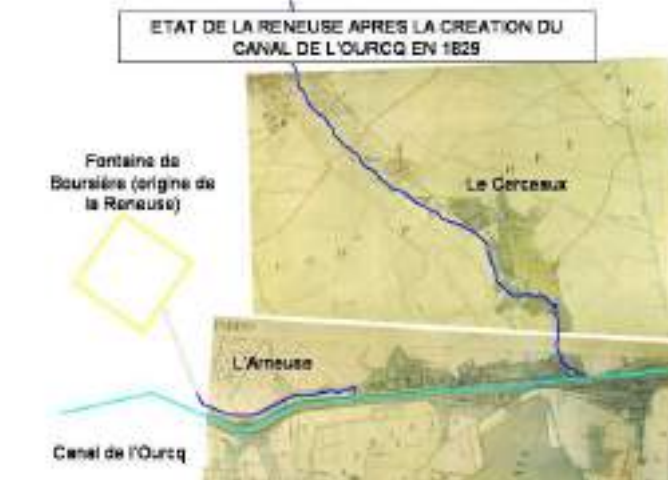
| <p>Le lit de la Reneuse est détourné par une rigole en rive droite du Canal pour lui servir de contre fossé [7].</p> <p>(Extrait de la carte d'Etat Major de 1829 [22])</p> | |

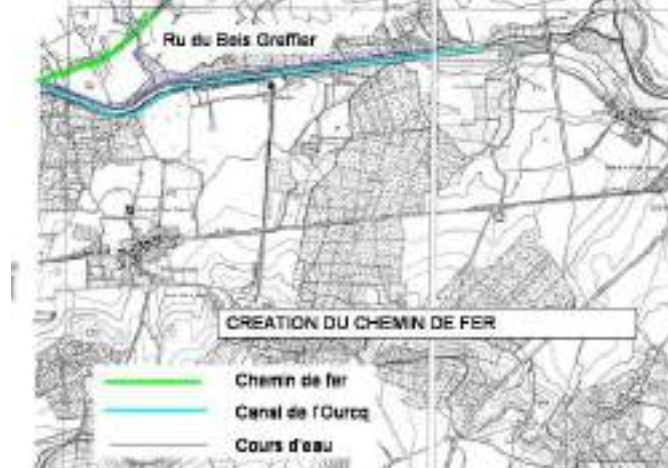
| <p>A la fin du 19<sup>ème</sup> apparaît une ligne de chemin de fer qui va modifier au moins un des apports de la Reneuse au vu de la carte de 1901, le ru du Bois Greffier.</p> <p>(Extrait de la carte IGN de 1901 [24])</p> | |

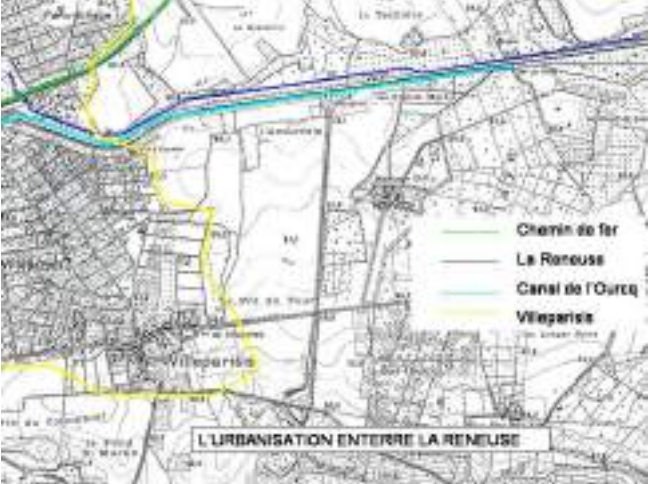
| <p>Puis les modifications urbaines avec la disparition du château de Bois Le Vicomte laissant place à Villeparisis modifient un peu l'amont de la Reneuse.</p> <p>(Extrait de la carte IGN de 1973 [26])</p> | |

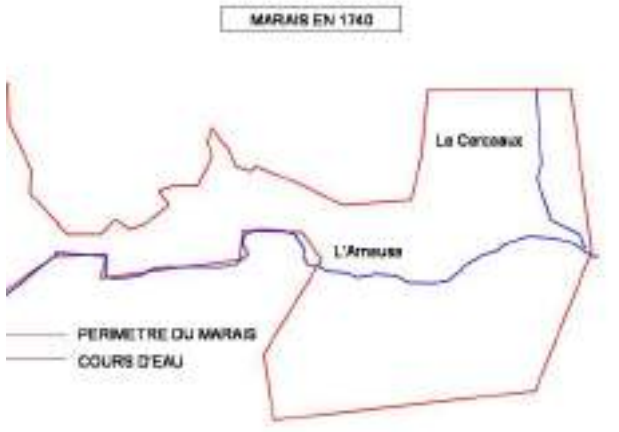
| <p>MARAIS EN 1740</p> <p>Le Carcaix</p> <p>L'Arnaux</p> <p>— PERIMETRE DU MARAIS<br/>— COURS D'EAU</p> | <p>MARAIS EN 1829</p> <p>— PERIMETRE DU MARAIS<br/>— COURS D'EAU<br/>● SOURCE OU FONTAINE</p> |
| <p>A partir de la carte de l'Abbé de la Grive [20]. L'absence de fossé, indique plutôt une absence de cartographie des fossés.</p> | <p>A partir de la carte d'Etat major de 1829 [22]. On voit très clairement l'époque de l'exploitation de la tourbe dans le marais.</p> |

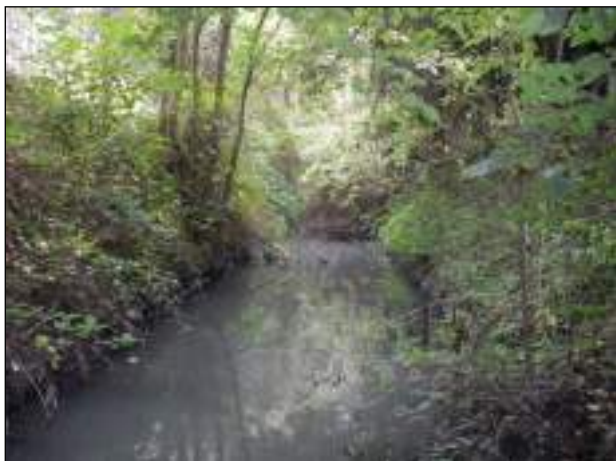
Lit de la Reneuse à l'aval de la zone d'étude : berges naturelles et un fort encaissement (3,5 m) par rapport à la piste cyclable longeant le canal. La ripisylve offre un ombrage important au cours d'eau

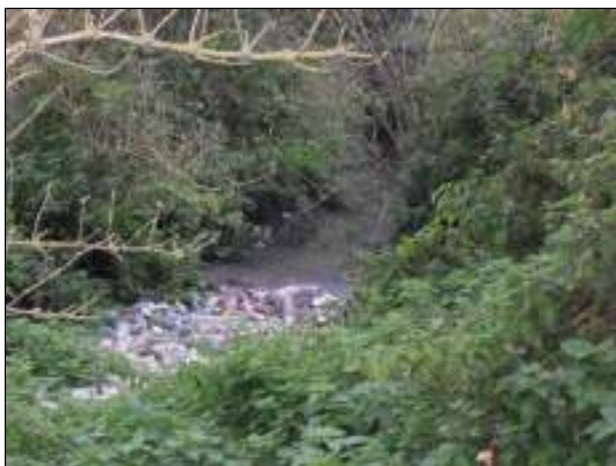
Lit de la Reneuse au sein du marais : le cours d'eau est beaucoup moins encaissé et il apparaît davantage comme un fossé drainant. Des zones de ralentissement dynamique ont été observées avec la stagnation de nombreux déchets.

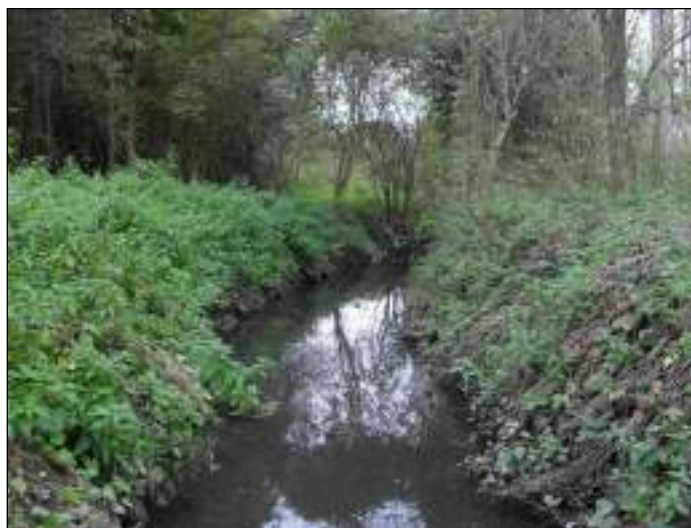
Ru des Cerceaux au niveau du profil en travers ci-dessus : lit de forme trapezoidal, substrat uniforme constitué de vases, ripisylve de faible qualité avec une nette dominance de la végétation nitrophile (orties en particulier).

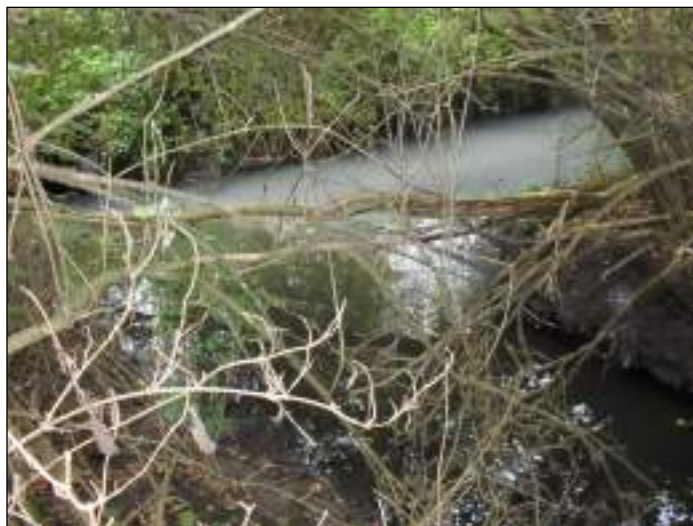
Confluence du ru des Cerceaux avec la Reneuse : sur le terrain, on constate une différence très nette entre les eaux de la Reneuse (blanche lors de la prise de photo) et celles du ru de Mory, beaucoup plus claires bien que légèrement trouble du fait de l'origine des eaux du Cerceaux (STEP, ZI, activités agricoles, Zones urbaines).

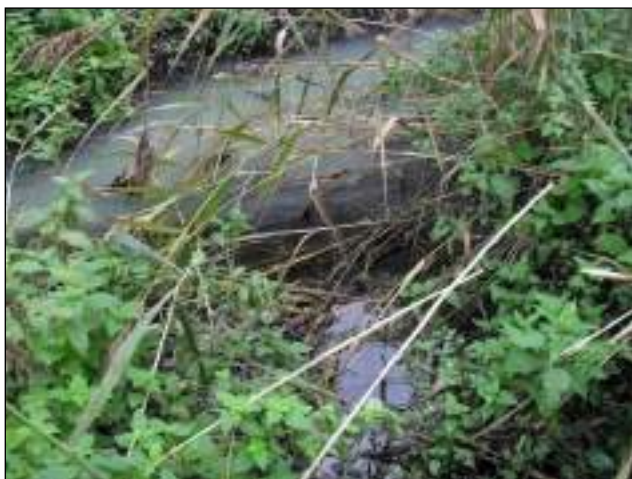
Confluence d'un fossé de drainage avec la Reneuse.

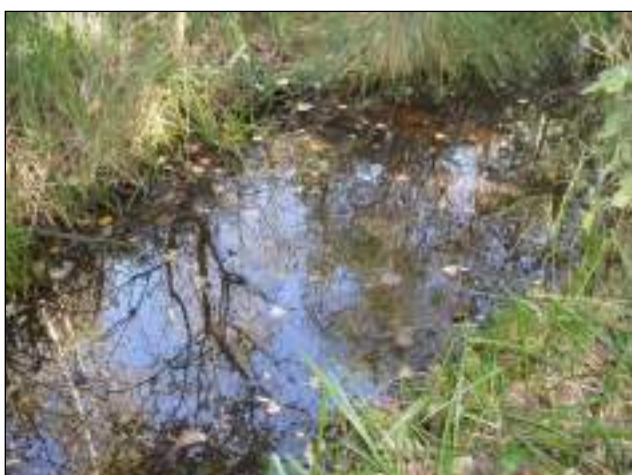
Fossé de drainage : les eaux stagnent sur la plupart des linéaires de fossés. Les débits ne sont mesurables qu'à proximité de la Reneuse.

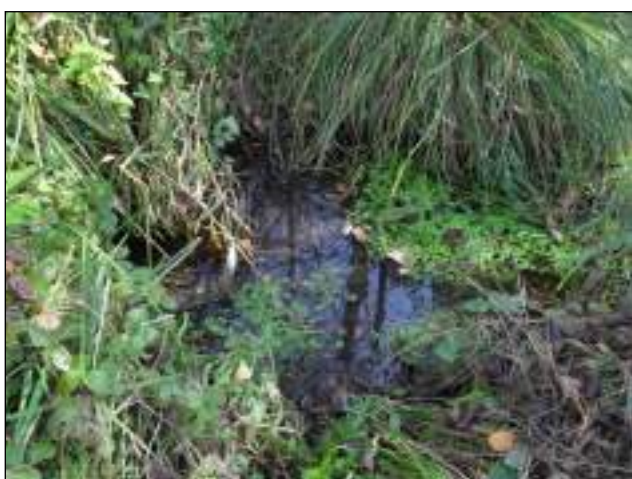
Résurgence d'une source au niveau d'un fossé. La végétation aquatique est bien implantée à proximité.

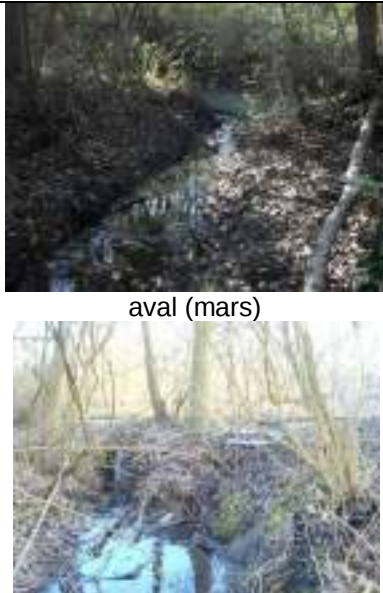
| <p><b>Fossé 1 :</b><br/>Ce fossé correspond à la vidange de l'étang de la Francilienne. Il est caractérisé par un débit constant mais faible depuis le début de l'étude.<br/>Le substrat est composé de vases et de sables. Un ouvrage de contrôle (déversoir) permet de contrôler la vidange de l'étang privé. Très peu de végétation sur les berges (Renoncule Ficaire et Alliaire).</p> | <p>aval (mars)</p> <p>amont (mars)</p> | <p><b>Coordonnées au centre du profil</b><br/>X : 621375,525<br/>Y : 2439593,25</p> <p>Rive gauche</p> <p>Rive droite</p> |

Tous les fossés principaux sont répertoriés dans le tableau 8 (coordonnées en Lambert II étendu, ligne surface de l'eau en bleu datée du 07/05/2010 et ligne de surface du substrat en marron) et localisés sur la figure 36 :

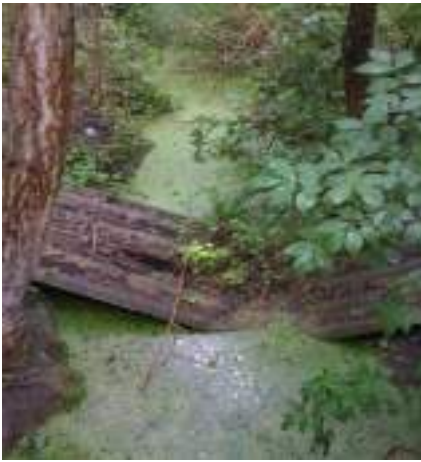
| <p><b>Fossé 2 :</b><br/>Ce fossé permet le drainage d'une zone humide jusqu'à un bassin de stockage avant de déborder dans la Reneuse. Le substrat se compose de sable et de vase. La végétation aquatique est fortement représentée par les lentilles d'eau.</p> | <p>amont (juin)</p> | <p><b>Coordonnées au centre du profil</b><br/>X : 621549,59<br/>Y : 2439722,88</p> <p>Rive gauche</p> <p>Rive droite</p> |

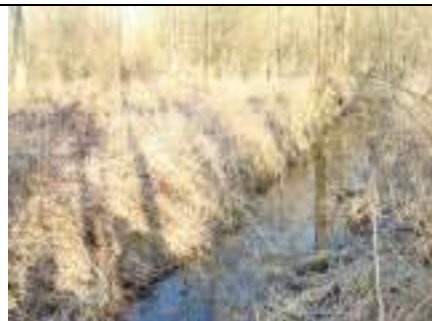
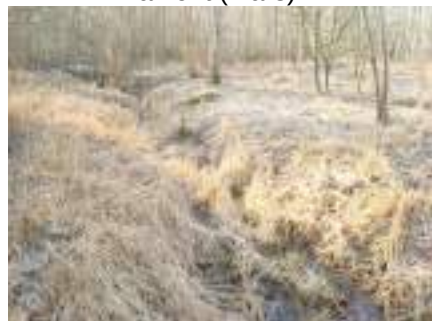
### Fossé 3:

Cet ancien fossé de drainage d'une parcelle agricole est devenu un fossé de drainage de plusieurs résurgences du marais. Fond sableux. La végétation est essentiellement composée de Baldingère et de Laïches. Les eaux de ce fossé ne semblent plus rejoindre la Reneuse, puisque les fossés de débordement dans la Reneuse ont toujours été à sec durant l'étude. Ce fossé alimente principalement une grande zone humide.

amont (mars)

aval (mars)

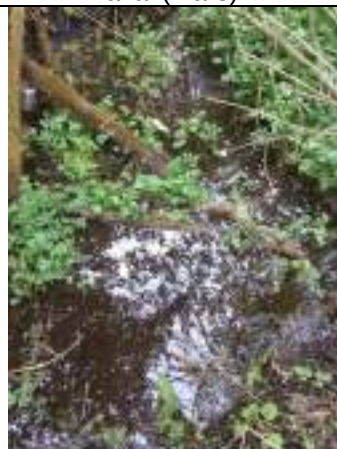
### Fossé 4 :

Ce fossé est l'écoulement d'une source, peut être un puits artésien qui se déverse dans le fossé précédent. Le substrat est peu profond et constitué principalement de sable et d'argile. La végétation aquatique est bien présente avec du cresson et des lentilles d'eau.

Aval (mai)

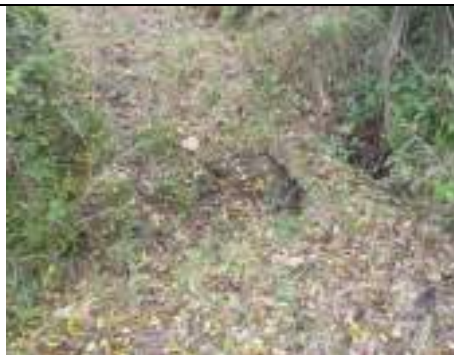
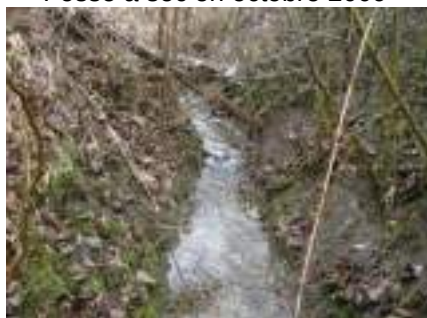
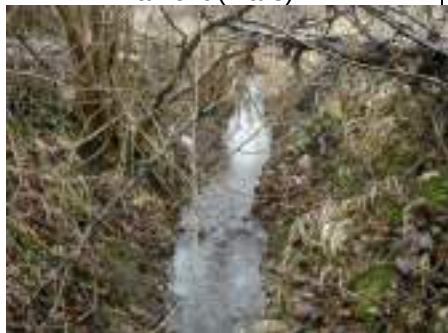
# **Fossé 5:**

Ce fossé recueille les eaux de ruissellement du plateau et le drainage des champs agricoles en surplomb par l'intermédiaire de deux buses de drainage. Fond limono-sableux, présence d'une végétation aquatique. Les eaux traversent le marais pour alimenter une zone humide recevant d'autres apports beaucoup plus importants au vu du débit au déversement dans la Reneuse. En aval, le fossé contient beaucoup de vase mais pas de végétation aquatique. Les berges sont envahies par les orties et son profil est élargi.

Fossé à sec en octobre 2009

amont (mars)

aval (mars)

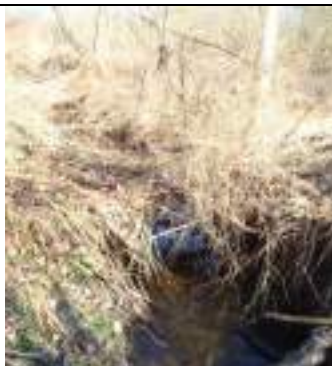
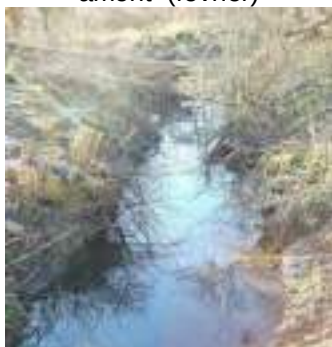
Cet ancien fossé de drainage du marais est alimenté par des eaux souterraines avec un faible débit.

Ce fossé relativement encaissé contient beaucoup de vase et d'argile. Une végétation sur berge est présente.

amont (février)

aval (février)

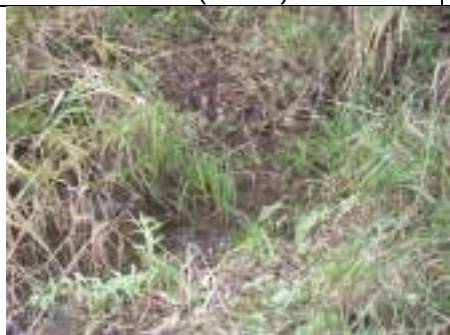
### Fossé 7:

Cet ancien fossé de drainage du marais est alimenté par un drain agricole et des sources, ce qui explique son débit permanent. Le substrat est composé de vase avec un peu de litière. Il n'y a pas de végétation aquatique apparente. Seul des roseaux sont implantés sur les berges.

Faible débit en octobre 2009

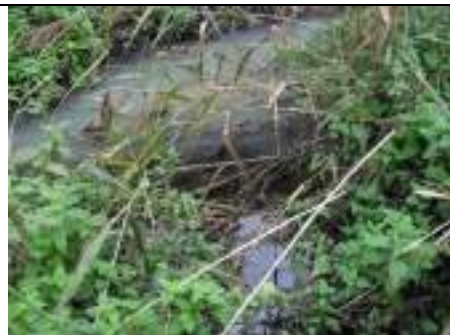
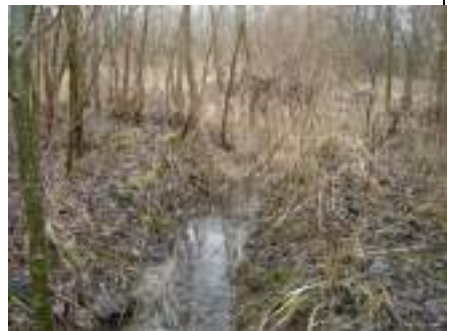
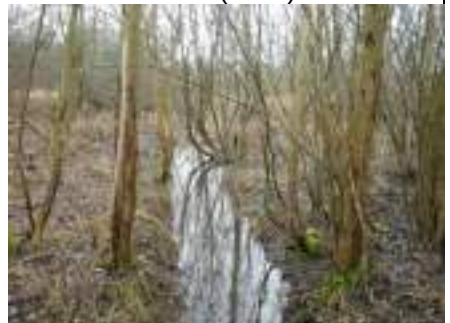
**Fossé 8:**

Cet ancien fossé de drainage du marais est alimenté par des résurgences de nappe et un drain agricole Q11 comme le fossé précédent. Son débit presque permanent en amont s'explique par l'apport de résurgence de nappe comme les eaux du fossé suivant. Le substrat est essentiellement composé de limon et un peu de litière. La végétation est représentée par quelques roseaux.

Confluence fossé avec la Reneuse

amont (mars)

aval (mars)

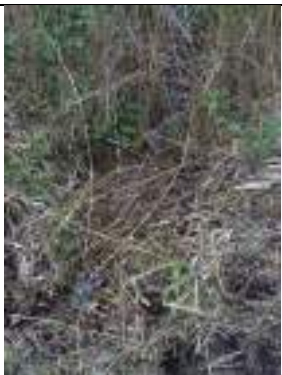
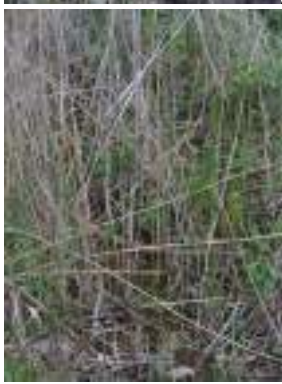
| <p><b>Fossé 10 :</b><br/>Ce fossé de drainage fonctionne comme le précédent. Le substrat est le même mais la végétation est bien développé et est représentée par des roseaux.</p> | <p>Aval (mars)</p> <p>Amont</p> | <p><b>Coordonnées au centre du profil</b><br/>X : 622456,51<br/>Y : 2439840,79</p> <p>Rive gauche</p> <p>Rive droite</p> |

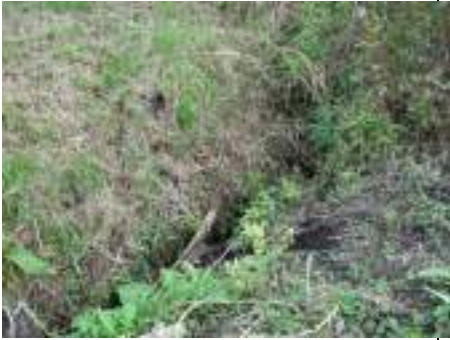
| <p><b>Fossé 11:</b><br/>Ce fossé de drainage du marais est alimenté par des eaux souterraines au débit faible mais constant. Son profil très encaissé et peu large caractérise une forte érosion des berges. Le substrat est principalement composé de sable. Des ronces et des roseaux sont présents sur les berges ainsi qu'une végétation aquatique.</p> | <p>Faible débit en octobre 2009</p> | <p><b>Coordonnées au centre du profil</b><br/>X : 622526,643<br/>Y : 2439717,26</p> <p>Rive gauche</p> <p>Rive droite</p> |

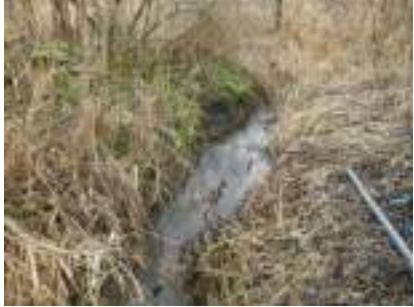
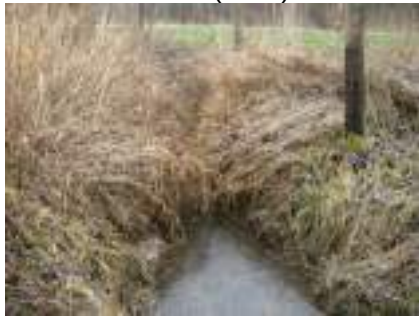
| <p><b>Fossé 12 :</b><br/>Ce fossé de drainage du marais est alimenté par des sources et un drain agricole ce qui lui confère un débit permanent et plus élevé que les autres fossés. Le substrat est argilo-sabloneux avec un peu de vase et de litière végétale sur les bords. Peu de végétation aquatique est présente, certainement en conséquence du débit constant. En amont, la végétation aquatique est plus représentée dans les zones stagnantes.</p> | <p>amont (mars)</p> <p>aval (mars)</p> | <p><b>Coordonnées au centre du profil</b><br/>X : 622779,66<br/>Y : 2439745,46</p> <p>Rive gauche</p> <p>Rive droite</p> |

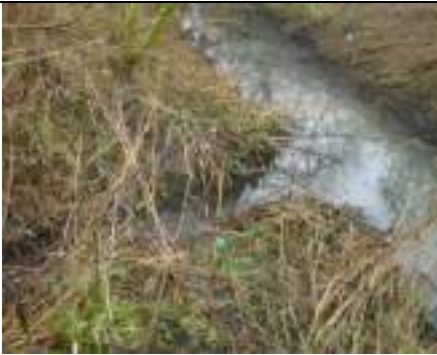
| <p><b>Fossé 13 :</b><br/>Cet ancien fossé de drainage du marais est alimenté par des résurgences de nappe. Le substrat est essentiellement composé de vase sur une épaisseur de 50 cm. Le fossé est bordé de roseaux. Lors des mesures du profil en travers, le fossé était à sec (mai).</p> | <p>confluence avec la Reneuse à droite (mars)</p> | <p><b>Coordonnées au centre du profil</b><br/>X : 622939,572<br/>Y : 2439774,86</p> <p>Rive gauche</p> <p>Rive droite</p> <p>0,3m</p> <p>0,7m</p> <p>2m</p> <p>0,5m</p> <p>1m</p> <p>0,2m</p> |

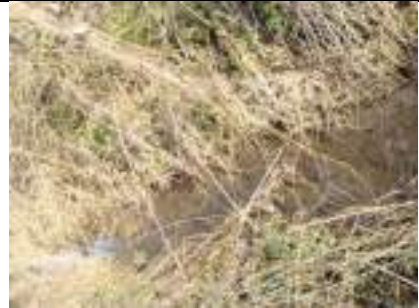
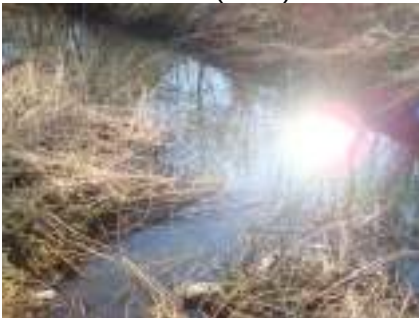
| <p><b>Fossé 14 :</b><br/>Cet ancien fossé de drainage du marais est alimenté par des eaux souterraines. Le substrat est composé de vase et de litière sur une vingtaine de centimètres. Le fossé est bordé de roseaux. Tout comme le fossé précédent, lors des mesures du profil en travers en mai, le fossé était à sec.</p> | <p>Amont (mars)</p> <p>Aval (mars)</p> | <p><b>Coordonnées au centre du profil</b><br/>X : 623035,665<br/>Y : 2439775,69</p> <p>Rive gauche</p> <p>Rive droite</p> <p>0,05m</p> <p>0,8m</p> <p>0,35m</p> <p>0,4m</p> <p>0,7m</p> <p>1m</p> <p>0,45m</p> |

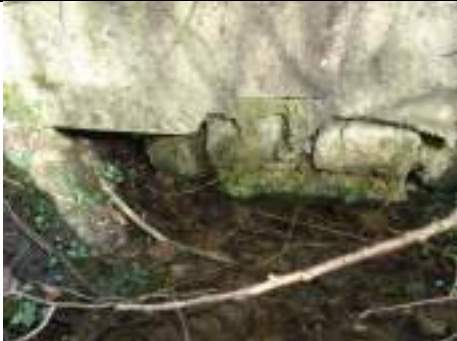
| <p>(O1) Evacuation des eaux du champ agricole par un ouvrage hydraulique vétuste ne présentant pas de buse visible se déversant dans un fossé menant à l'Etang de la Francilienne :</p> <p>X : 621329,200<br/>Y : 2439742,006</p> | |

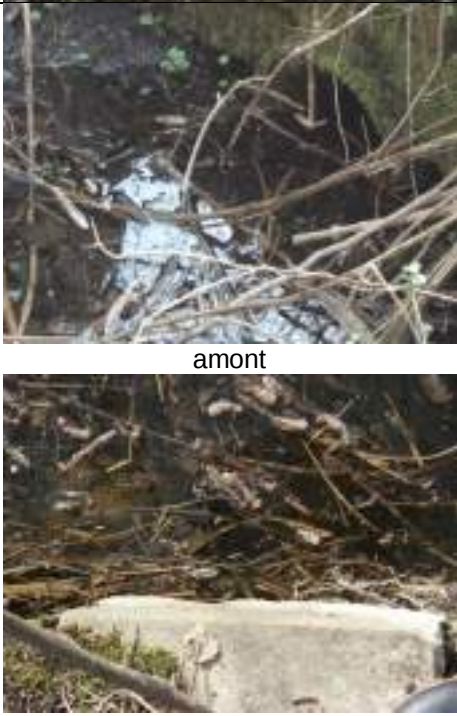
| <p>(O2) Buse de drainage d'un champ agricole se déversant dans l'Etang de la Francilienne :</p> <p>X : 621363,830<br/>Y : 2439693,158<br/>Z : 55.18 (coordonnées au radier de la buse)</p> | <p style="text-align: center;">amont</p> <p style="text-align: center;">aval</p> |

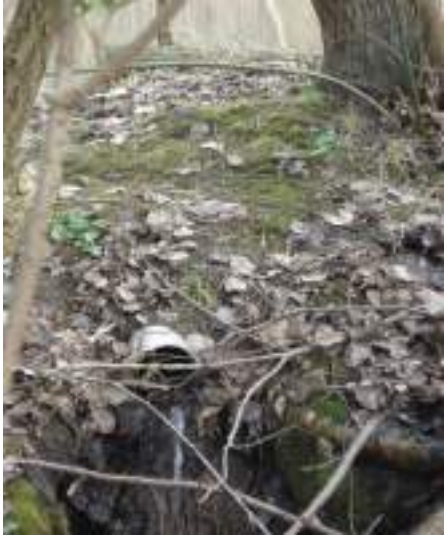
| <p>(O3) Buse d'évacuation de l'Étang de la Francilienne se déversant dans un fossé menant à la Reneuse:<br/> X : 621373,023<br/> Y : 2439612,402<br/> Z : indisponible</p> <p>Cette évacuation est couplée à un débordement de l'étang à proximité pour évacuer les eaux de l'étang.</p> | |

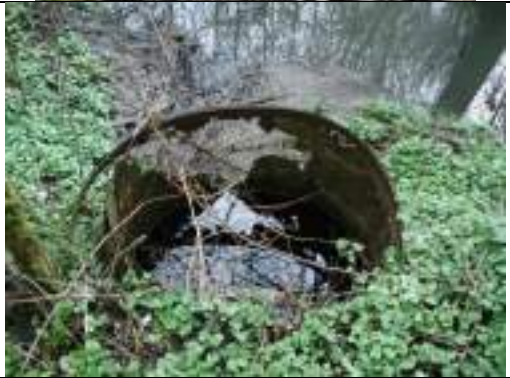
| <p>(O4) Une cuve rouillée vétuste recueillant les eaux d'un réseau de drainage amont au débit très faible:<br/> X : 621504,401<br/> Y : 2439609,629</p> | |

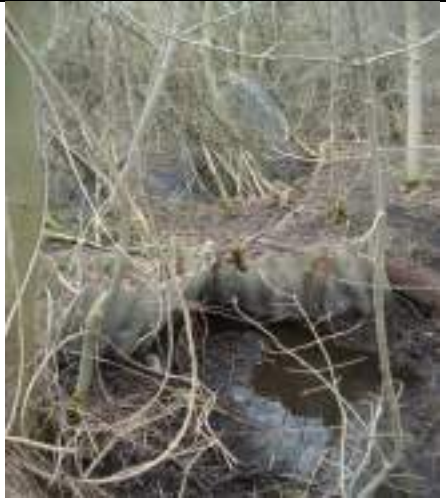
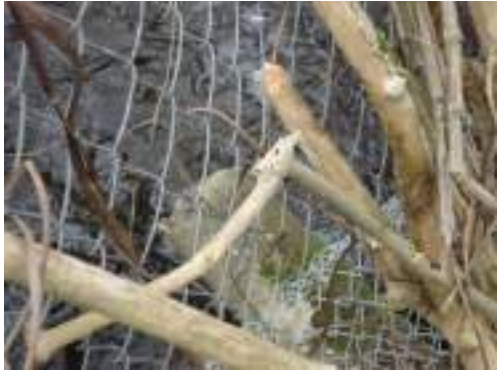
| <p>(O5) Un ouvrage vétuste déversant les écoulements d'un fossé d'une zone humide dans le bassin de stockage aval :<br/> X : 621569,452<br/> Y : 2439657,651</p> | <p>amont</p> <p>aval</p> |

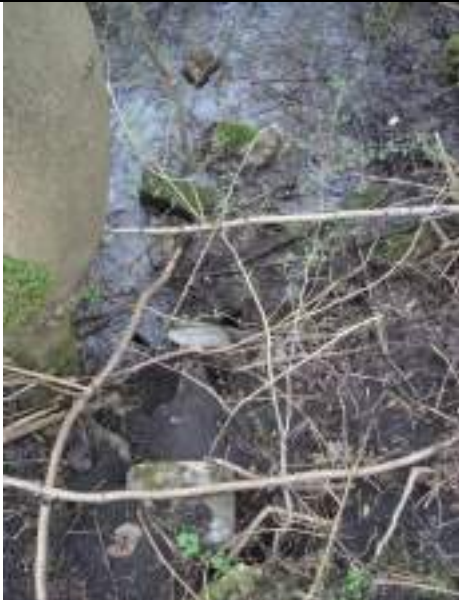
| <p>Buse vétuste ou l'eau s'écoule en dessous de l'ouvrage</p> | |

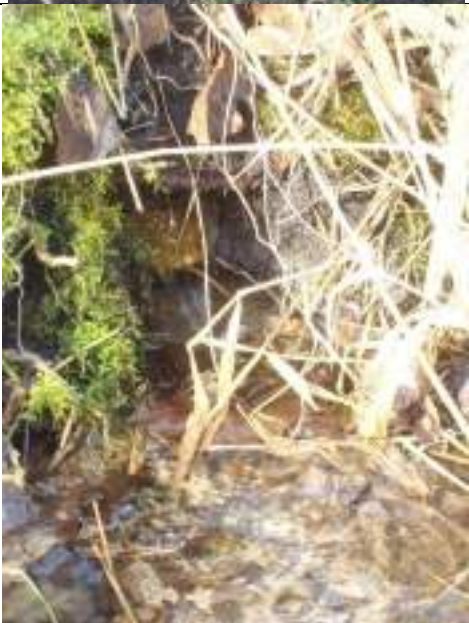
| <p>(O8) Une buse située dans un fossé semblant drainer les eaux de la zone humide amont :<br/> X : 621613,191<br/> Y : 2439777,484<br/> Z : 54.63 (coordonnées au radier de la buse)</p> | |

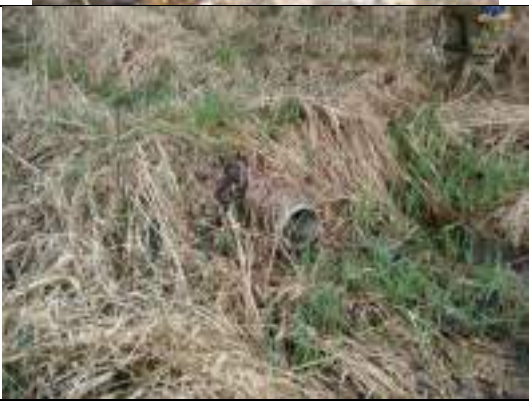
| <p>(O9) Une buse à coté d'un fossé où aucune fonction hydraulique n'est identifiée actuellement :<br/> X : 621655,528<br/> Y : 2439769,712</p> | |

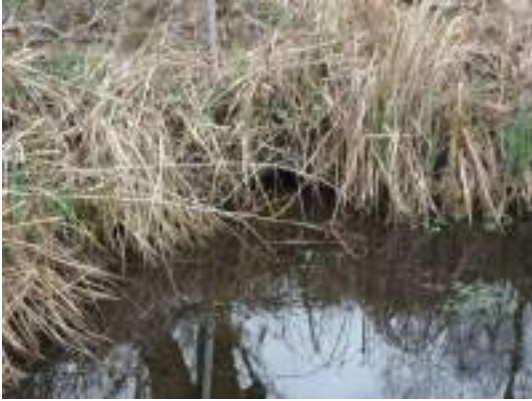
| <p>(O10) Une buse au croisement de deux fossés dirige les eaux vers la Reneuse :<br/> X : 621692,549<br/> Y : 2439744,689<br/> Z : indisponible</p> | |

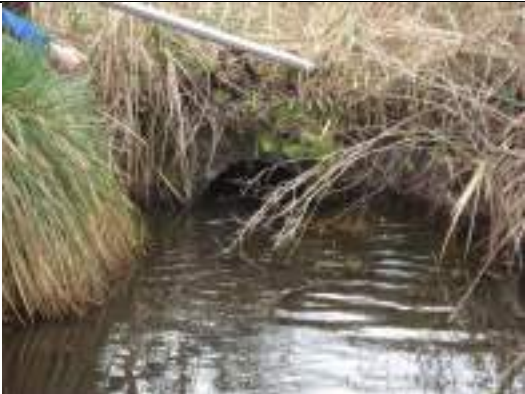
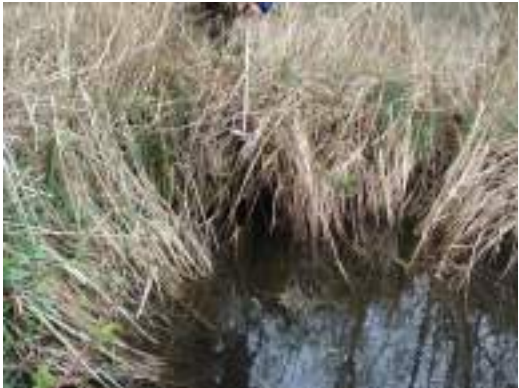
| <p>(O11) Une buse d'écoulement des eaux d'un fossé menant à la Reneuse<br/> X : 621693,088<br/> Y : 2439739,676<br/> Z : indisponible</p> | <p>amont</p> <p>aval</p> |

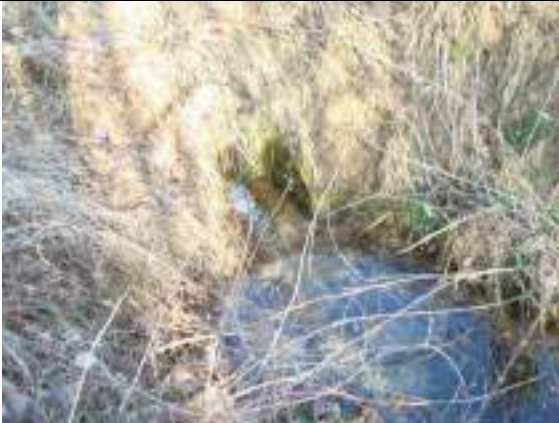
| <p>(O12) Une buse de drainage d'un champ agricole :<br/> X : 621734,133<br/> Y : 2439914,660<br/> Z : 56.49 (coordonnées au radier de la buse)</p> | |

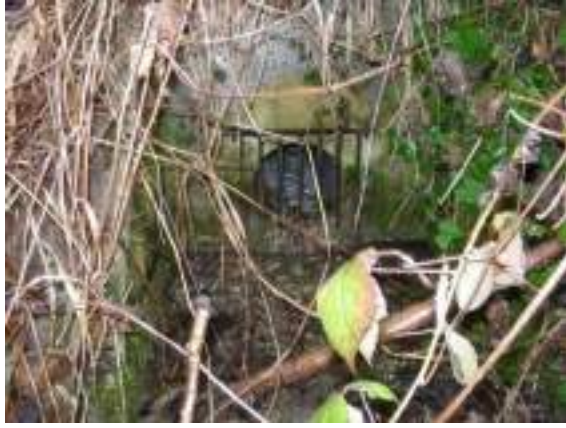
| <p>(O13) Une buse de drainage d'un champ agricole :<br/> X : 621855,670<br/> Y : 2439866,654<br/> Z : 56.68 (coordonnées au radier de la buse)</p> | |

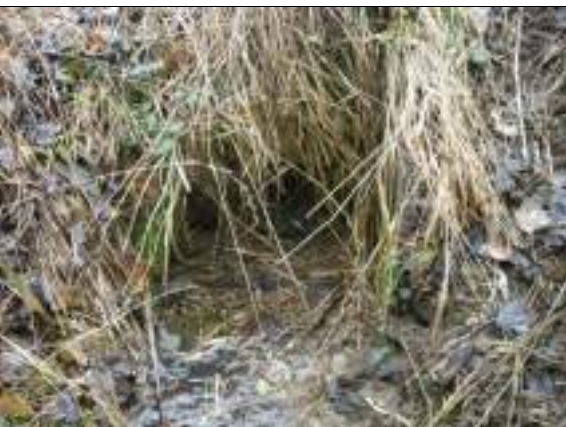
| <p>(O14) Une buse de drainage d'un champ agricole :<br/> X : 622286,008<br/> Y : 2439874,539<br/> Z : 57.22 (coordonnées au radier de la buse)</p> | |

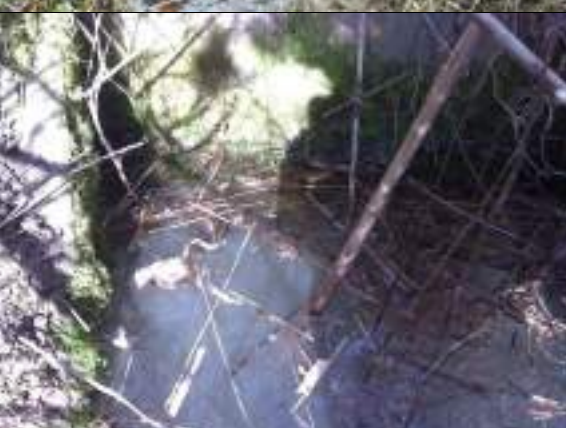
| <p>(O15) Une buse de drainage d'un champ agricole:<br/> X : 622528,927<br/> Y : 2439917,485<br/> Z : 58.00 (coordonnées au radier de la buse)</p> | |

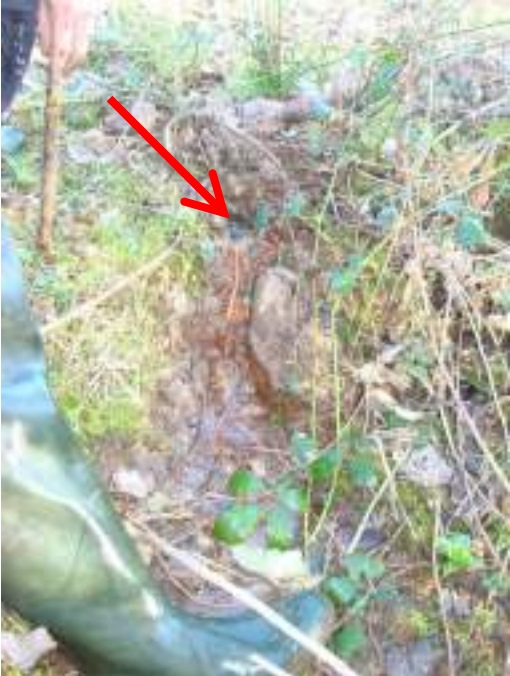
| <p>(O16) Un jaillissement artésien avec un débit faible. La provenance de l'eau n'est pas déterminée.<br/>X : 623317,650<br/>Y : 2439812,461<br/>Z : indisponible</p> | |

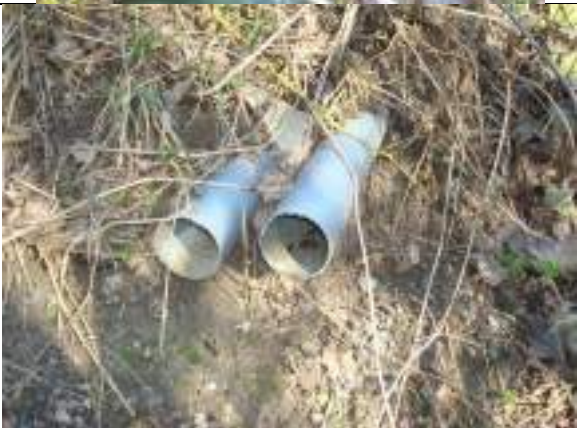
| <p>(O17) Deux évacuations à proximité de l'ouvrage précédent, aucun écoulement remarqué ne permet d'identifier leur utilité.</p> | |

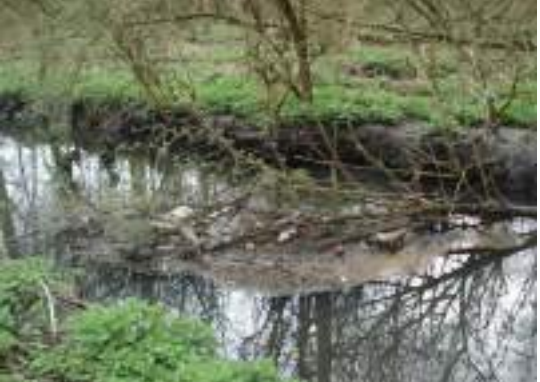
| <p>(D1) Un jeune barrage de bouteilles en plastique est en formation, celui-ci est créé par des obstacles formés de branches d'arbres en travers de la Reneuse :<br/>X : 621501,398<br/>Y : 2439605,627</p> | |

Plusieurs barrages de déchets bloquent l'écoulement de la Reneuse.

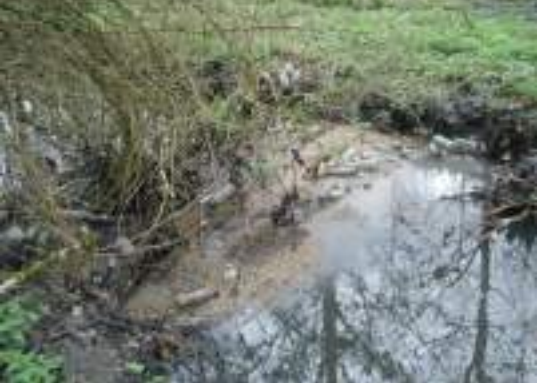
| <p>(D2) Un jeune barrage est en formation, celui-ci est créé par des obstacles formés de branches d'arbres en travers de la Reneuse :<br/>X : 621537,423<br/>Y : 2439611,625</p> | |

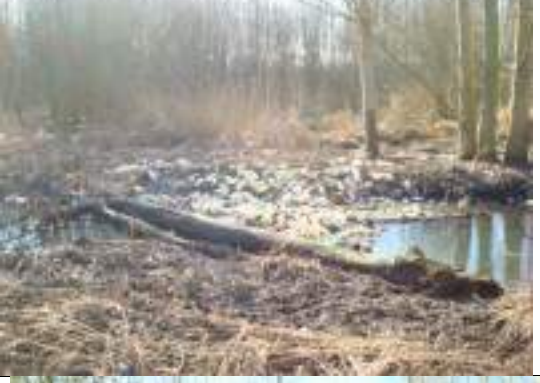
| <p>(D3) Un barrage de bouteilles créé par un obstacle formé par un tronc d'arbre en travers de la Reneuse. Ces déchets sont anciens au vu de l'état et de la couleur des plastiques :<br/>X : 621919,688<br/>Y : 2439664,598</p> | |

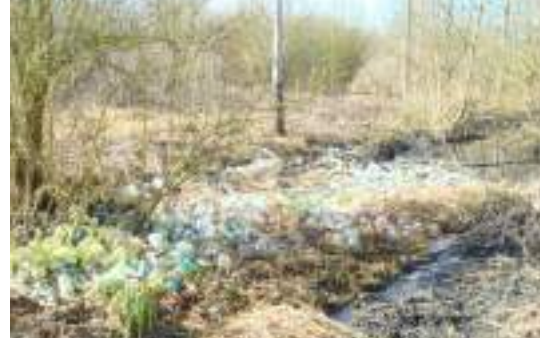
| <p>(D4) Un barrage de bouteilles en plastique créé par un obstacle formé par des branches d'arbres. Le barrage est ancien comme le prouve le couvert végétal formé au dessus. Les différences d'état et de couleur des bouteilles justifient d'une arrivée régulière depuis longtemps de ces déchets.<br/>X : 622055,781<br/>Y : 2439675,583</p> | |

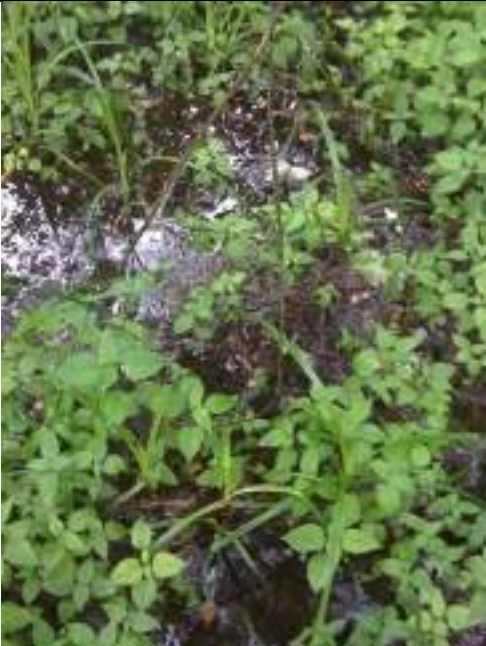
| <p>Source1<br/>X : 621559,997<br/>Y : 2439770,07<br/>Cette résurgence de nappe est certainement l'origine de la zone humide à laquelle elle appartient. Sur les bords de la zone, on peut observer des petits écoulements s'échappant de puit où dégueule du sable et des bulles. Cette source ne semble pas provenir d'une grande profondeur au vu de la stagnation des eaux et du faible débit observé.</p> | |

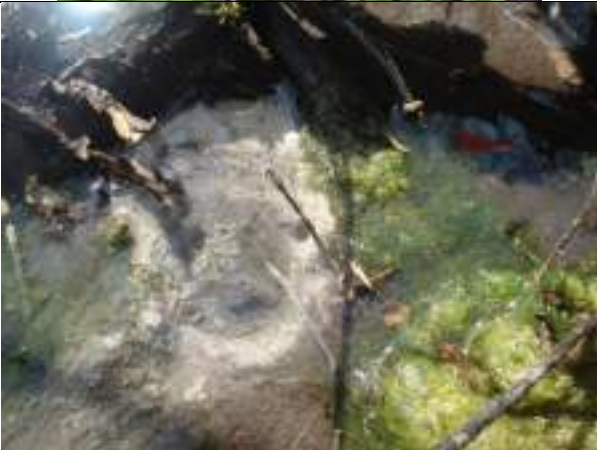
| <p>Source 2<br/>X : 621525,183<br/>Y : 2439883,83<br/>Cette source s'observe au beau milieu d'une petite marre de deux mètres de diamètre. On remarque sur la photo la résurgence du sable indiquant le phénomène de source accompagnée de bulle d'air. L'épaisseur du substrat est supérieur à 80 cm de profondeur et il est composée de sable et de litière.</p> | |

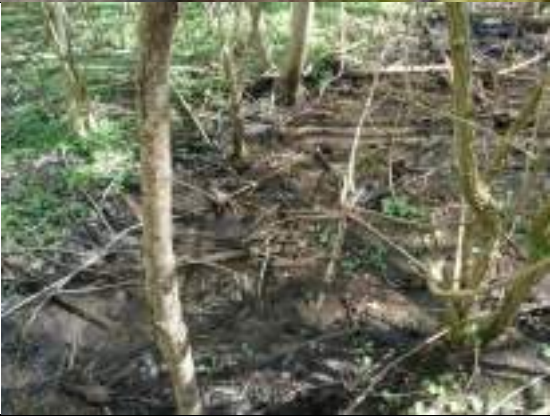
| <p>Source 3<br/>X : 621598,391<br/>Y : 2439868,44<br/>Cette résurgence est marquée par une butte humide de 5 mètres de diamètre où l'on peut observer une petite végétation aquatique. Un filet d'eau s'en échappe pour rejoindre 5 mètres plus au sud ouest le fossé n°3. La configuration particulière formée par la butte de terre indique la présence d'une forte pression exercée par la nappe sous terre.</p> | |

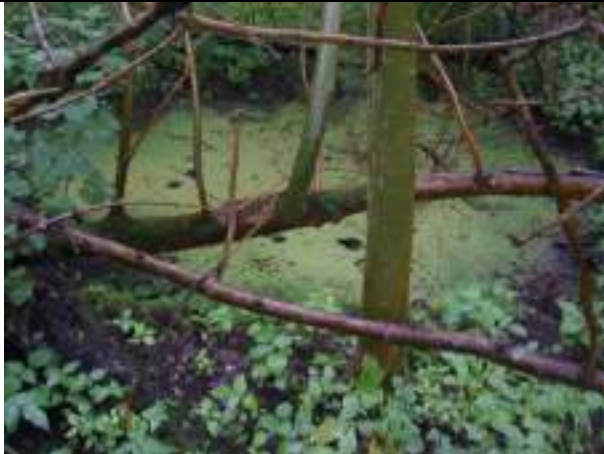
| <p>Source 4<br/>X : 621789,997<br/>Y : 2439770,07</p> <p>Cette source se caractérise par un trou d'environ 1,5 mètre de diamètre et une profondeur supérieur à 1 mètre. Le substrat est composé essentiellement d'argile mais également de sable au vu de la présence de sable dans le fossé n°4 dans lequel elle se déverse. Une végétation importante dans le fossé et au niveau de ce puit est présente.</p> | |

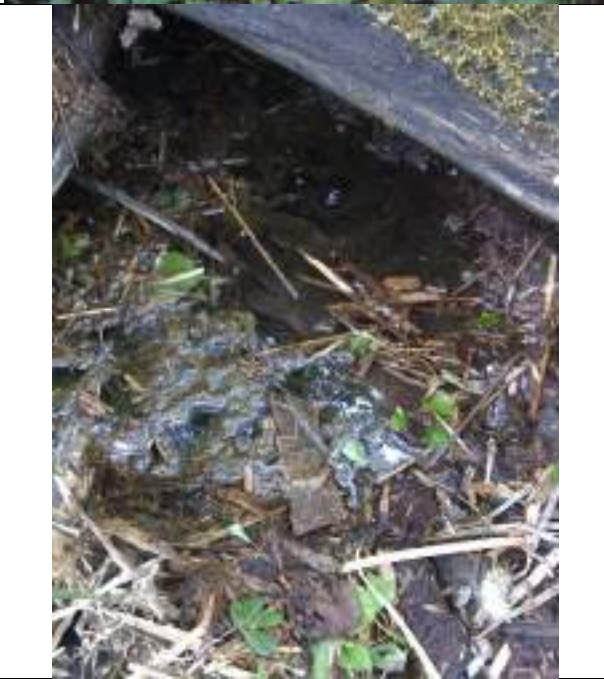
| <p>Source 5<br/>X : 622291,706<br/>Y : 2439712,52</p> <p>En bordure du fossé n°7, on peut observer des infiltrations d'eau souterraine dans le fossé mais aussi une petite résurgence dans un trou. En effet, ce fossé malgré l'absence de débit au niveau de la buse de drainage en amont possède un débit faible mais permanent ce qui indique des infiltrations d'eaux souterraines dans celui-ci.</p> | |

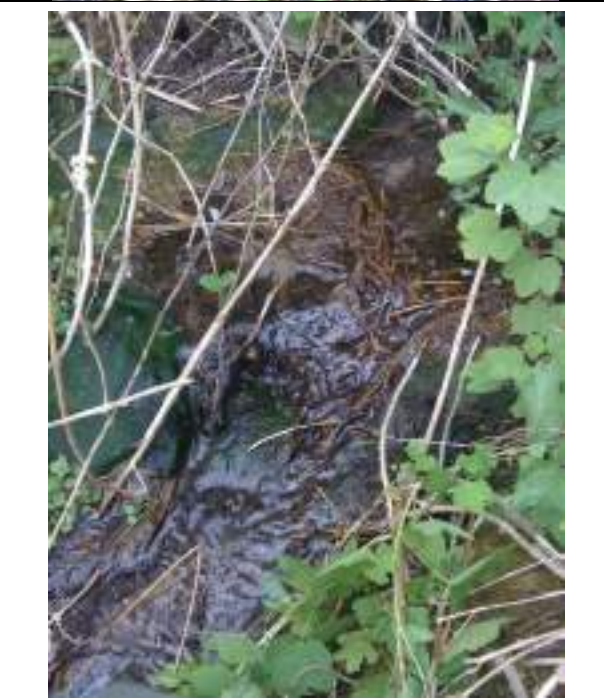
| <p>Source 6<br/>X : 622651,930<br/>Y : 2439844,39</p> <p>Cette source se situe dans une zone de 1,5 mètre de diamètre où l'on peut observer un débit faible mais constant. Une végétation aquatique et sur les berges est bien présente.</p> | |

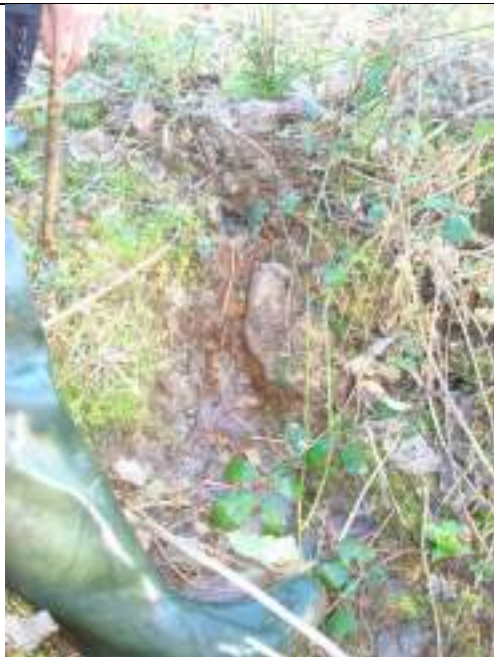
| <p>Source 8<br/>X : 623313<br/>Y : 2439810<br/>Un jaillissement artésien avec un débit faible. La provenance de l'eau n'est pas déterminée mais les analyses chimiques ont montré un bon état écologique de ses eaux avec de bonnes valeurs en matières azotées donc une absence de liaison entre ses eaux et celles du champ agricole malgré la proximité. Ceci indiquant une origine artésienne donc profonde. Cette source semble néanmoins connue puisque celle-ci est dirigée en surface par un tuyau de 5 cm de diamètre.</p> | |

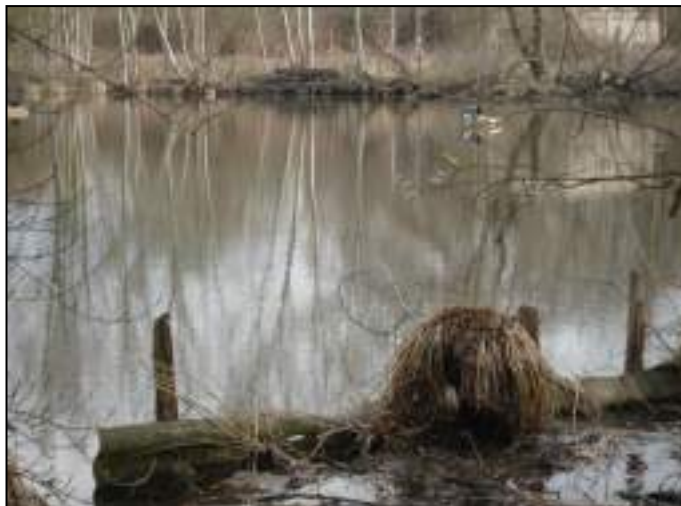
1°/ L'Etang de la Francilienne qui communique avec la Reneuse en se déversant par un fossé de drainage (Fossé 1). Ce plan d'eau est cartographié depuis 1973 (cf. tableau 4).

Surface en m<sup>2</sup> : 4550  
Profondeur en mars 2010 : 0,5m

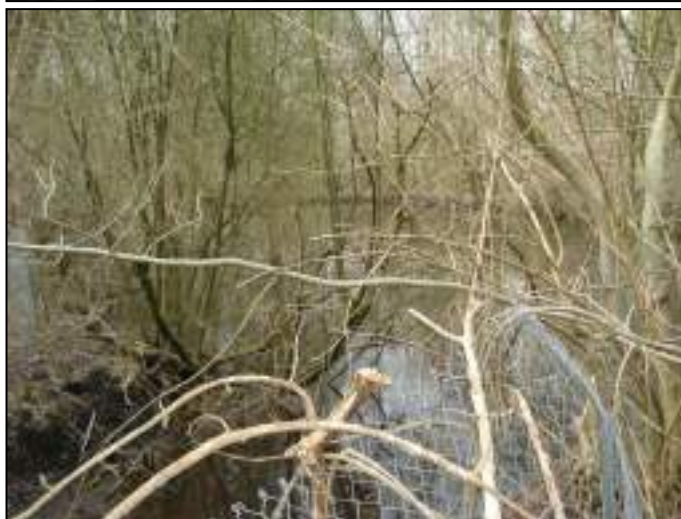
2°/ Un bassin de récupération des eaux de drainage dont le cheminement des eaux de drainage du marais possède plusieurs ouvrages hydrauliques. Mais l'intérêt porté à ce bassin ne semble plus être à la hauteur de celui qu'on a pu lui porter à l'époque de la création des ouvrages tant ces derniers sont vétustes. Ce bassin est répertorié depuis 1973 (cf. tableau 4).

Surface en m<sup>2</sup> : 910  
Profondeur en mars 2010: 0,18m

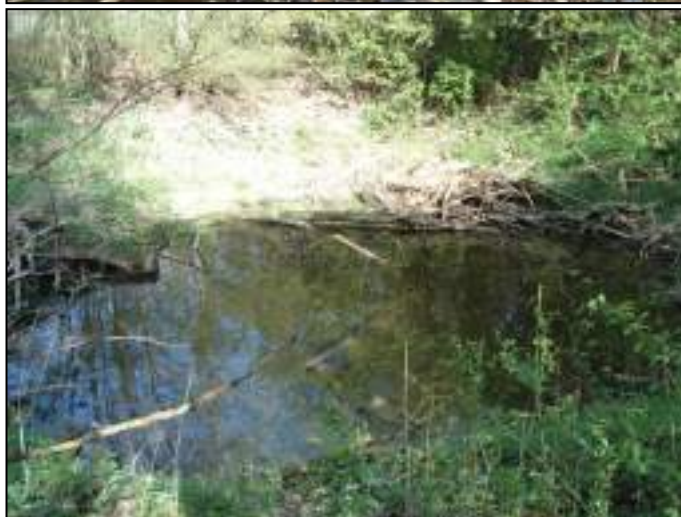
3°/ Un petit bassin de stockage à proximité des champs agricoles existe depuis plusieurs siècles mais son utilité n'est pas explicite malgré sa présence depuis 1843 (cf. tableau 4)

Surface en m<sup>2</sup> : 285  
Profondeur en mars 2010: 0,28m

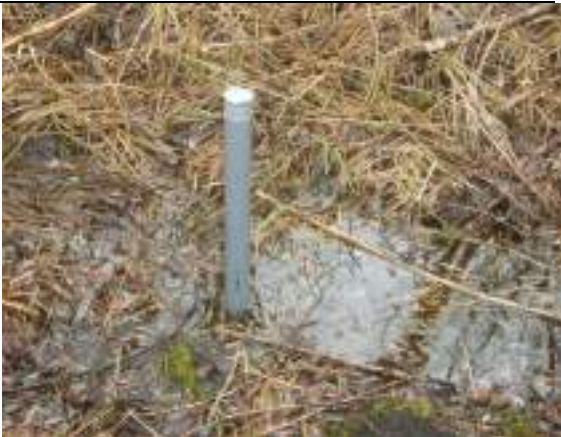
| <p>La zone du PP1 se situe dans la partie Ouest du marais à l'interface d'un drain agricole et d'une zone humide avec la présence d'oxyde de fer :</p> <p>X : 621616,026<br/>Y : 2439796,526<br/>Z : 54.58</p> | |

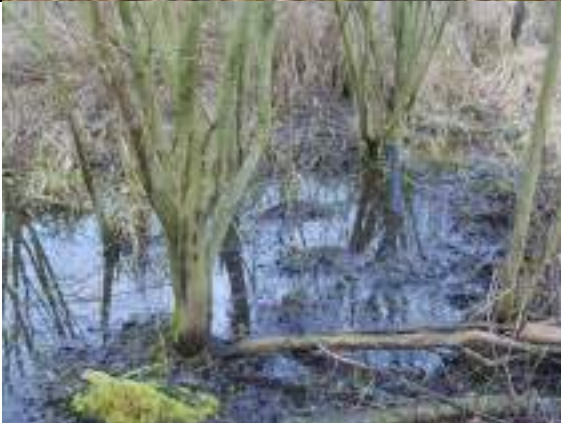
| <p>La zone du PP2 se situe au centre du marais dans une zone de résurgence de nappe où la présence d'oxyde de fer semble très importante. Cette zone semble polluée par le débordement en période de hautes eaux de la Reneuse au vu de la présence de déchets qui jonchent le sol :</p> <p>X : 622102,062<br/>Y : 2439733,635<br/>Z : 53.62</p> | |

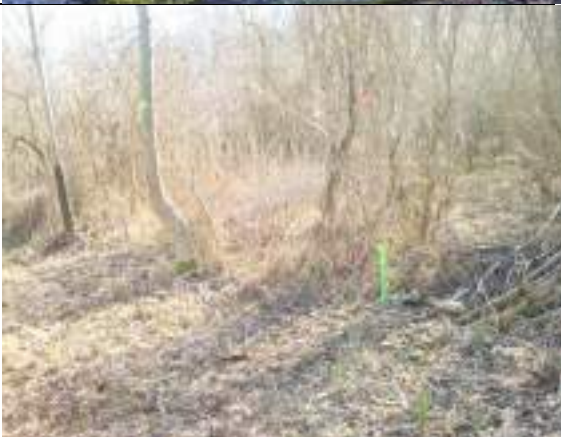
| <p>Le piézomètre PP3 est situé proche d'un fossé de drainage afin d'étudier les relations avec la nappe.</p> <p>X : 622463,522<br/>Y : 2439723,728<br/>Z : 55.01</p> | |

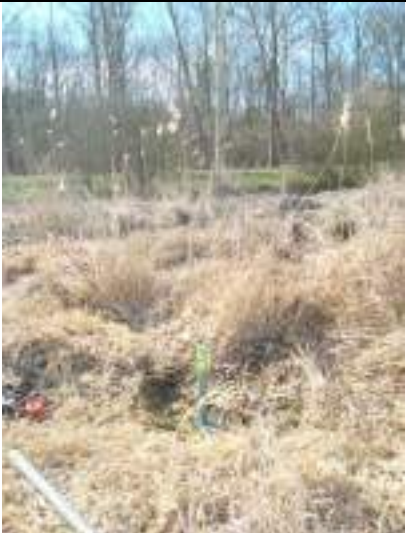
| <p>Le piézomètre PP4 est situé proche d'un fossé de drainage afin d'étudier les relations avec la nappe.<br/> X : 622751,629<br/> Y : 2439746,214<br/> Z : 52.62</p> | |

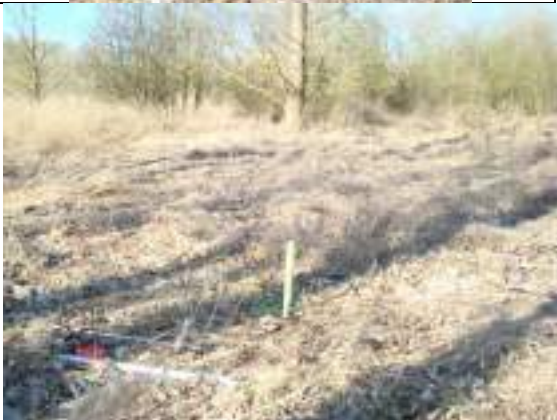
| <p>Le piézomètre PP5 est proche d'un fossé de drainage afin d'étudier les relations avec la nappe.<br/> X : 622993,460<br/> Y : 2439794,345<br/> Z : 52.37</p> | |

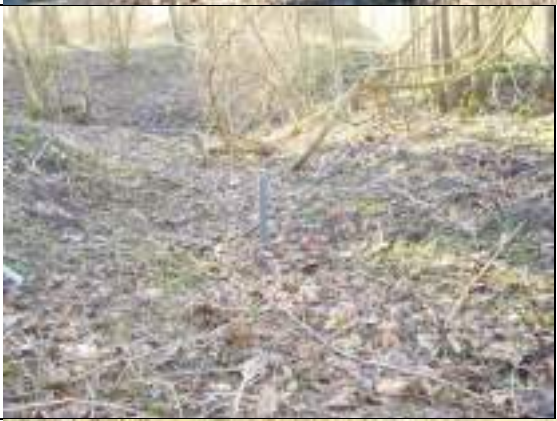
| <p>Le piézomètre PP6 est situé près de la connexion entre le ru des Cerceaux en amont et son affluent afin d'étudier les relations entre eux et avec le marais.<br/> X : 622983,875<br/> Y : 2440094,568<br/> Z : 52.80</p> | |

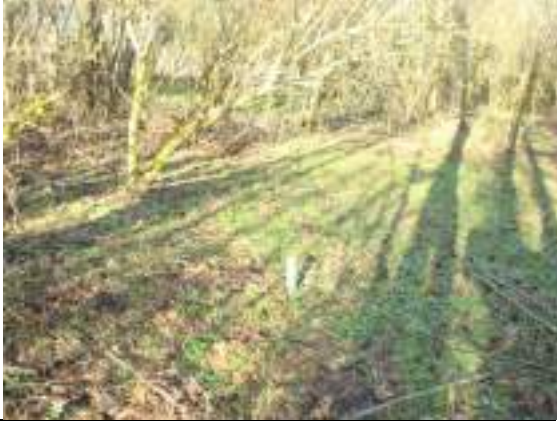
| <p>Le piézomètre PP7 est situé le long du ru des Cerceaux afin de contrôler les relations du ru avec la nappe du marais.<br/> X : 623111,667<br/> Y : 2439901,466<br/> Z : 52.71</p> | |

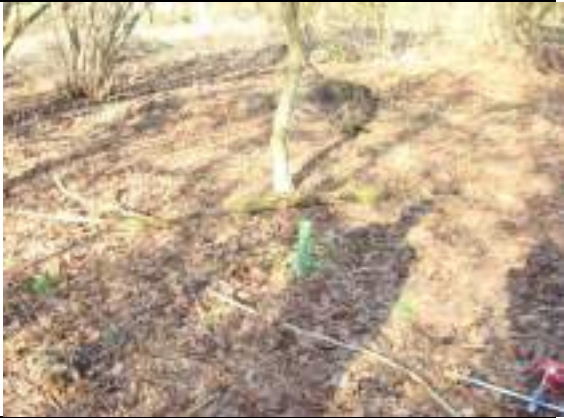
| <p>Le piézomètre PP8 est situé le long du ru des Cerceaux afin de contrôler les relations du ru avec la nappe du marais.<br/> X : 623191,545<br/> Y : 2439808,060<br/> Z : 52.58</p> | |

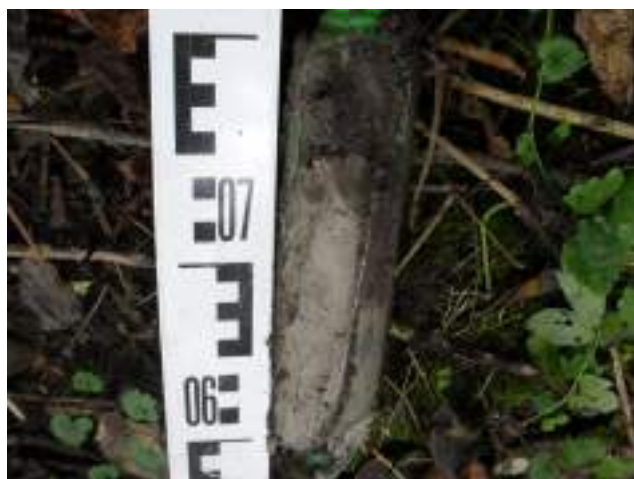
##### **Profil pédologique 1 (PP1)**

Niveau d'argile grise de type gley situé entre 40 et 100 cm de profondeur. La carotte photographie montre le contact entre l'horizon humifère et l'argile.
