## Bois régional du Moulin des Marais (77)

**Etudes, diagnostics, hydraulique, floristique et physico-chimique. Propositions d'aménagement avec chiffrage pour la restauration de la tourbière du Bois régional du Moulin des Marais (77)**

**Janvier 2011**

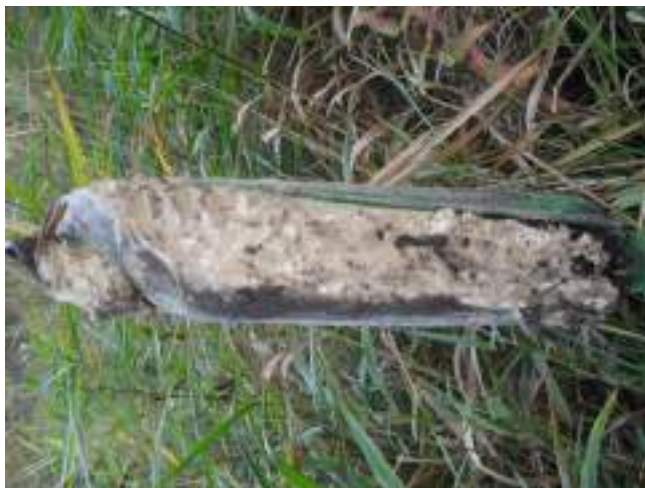
**Profil pédologique 12**  
**(PP12)**

Argile de décarbonatation sur  
20 cm au contact avec le  
substrat marneux.

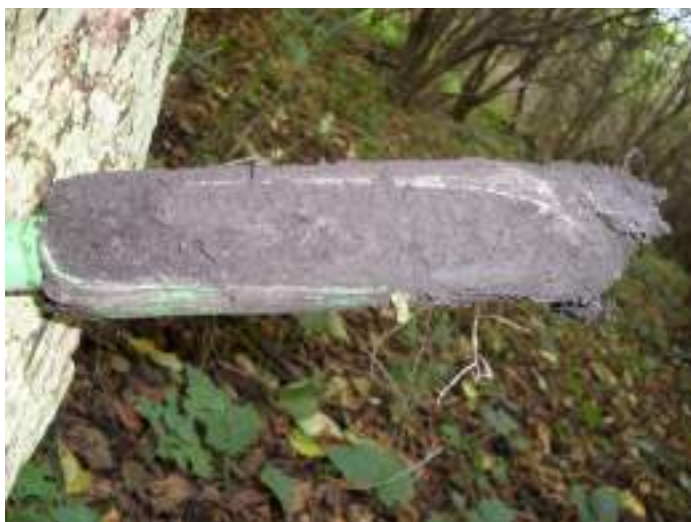
**Profil pédologique 3 (PP3) :**

Niveau tourbeux observé entre 60 cm et 1 m de profondeur. La tourbe est ici de teinte noire et bien décomposée (type saprique)

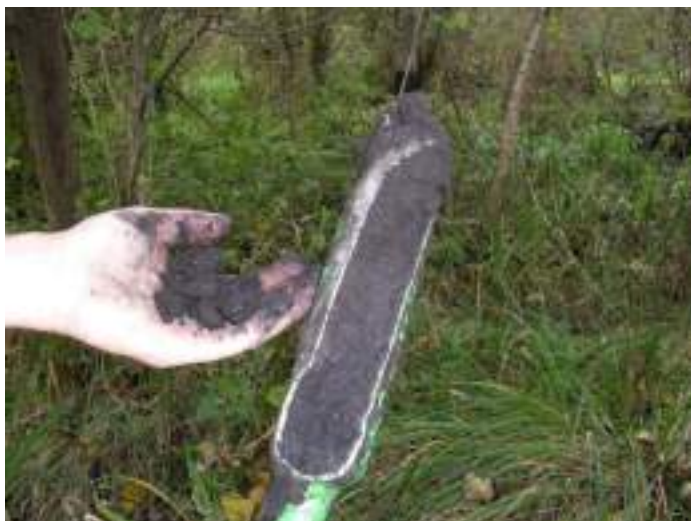
**Profil pédologique 5 (PP5) :**

Tourbe noire bien décomposée contenant quelques débris végétaux.

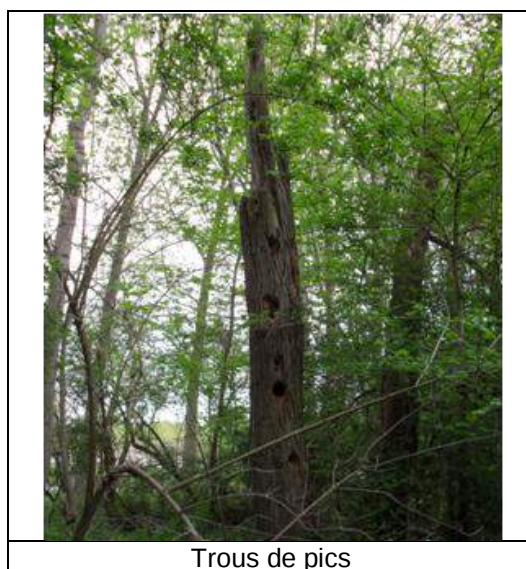
**Figure 115** - Schéma représentatif de la dynamique de végétation du triangle sud

Coupe longitudinale orientation ouest-est

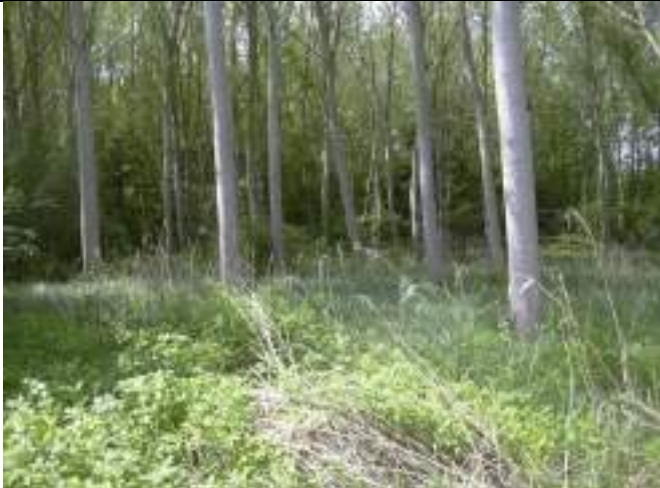
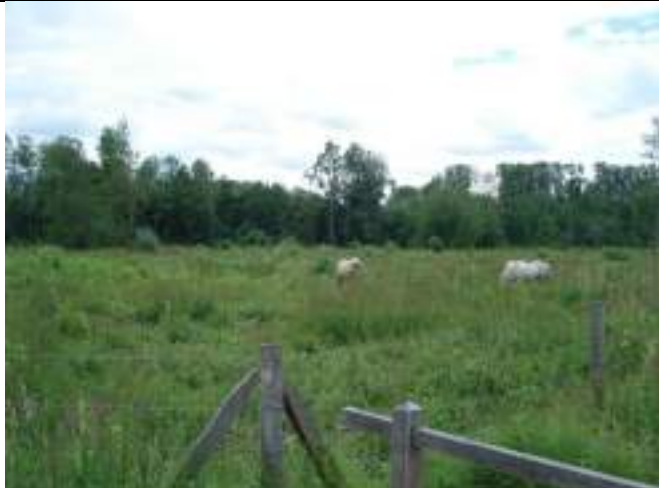
| <p>Marais de Cercanceaux - Juin 2006<br/>Plantation de peupliers avec une végétation de prairies humides en sous-étage<br/>(Etude CIAE, MO-ENS CG77)</p> | <p>Marais de Cercanceaux – Juin 2010<br/>Entretien par pastoralisme de l'ancienne peupleraie</p> |

La densité de bêtes nécessaires à l'entretien d'une prairie est globalement d'une bête à l'hectare. La pression pastorale peut être ponctuellement accrue sur un secteur précis pour éradiquer une espèce indésirable. Certaines bêtes sont plus adaptées aux conditions difficiles et à une vie semi-sauvage comme les vaches Highlands ou les moutons Shetland.

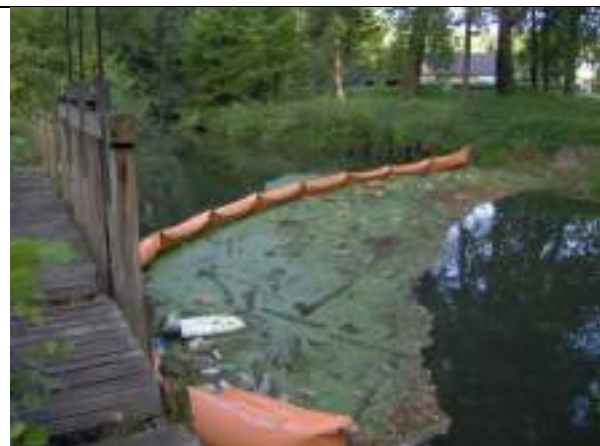
Afin d'éviter la création de nouveaux barrages de déchets, un barrage flottant (en orange) devra être installé à la sortie de la buse sous la Nationale N104. L'enlèvement des déchets et des embâcles devra être pratiqué régulièrement, au moins 3 fois par an, en raison de la vitesse d'accumulation très rapide des flottants.

Photo du barrage du marais de Gommecourt étude CIAE, MO-2006

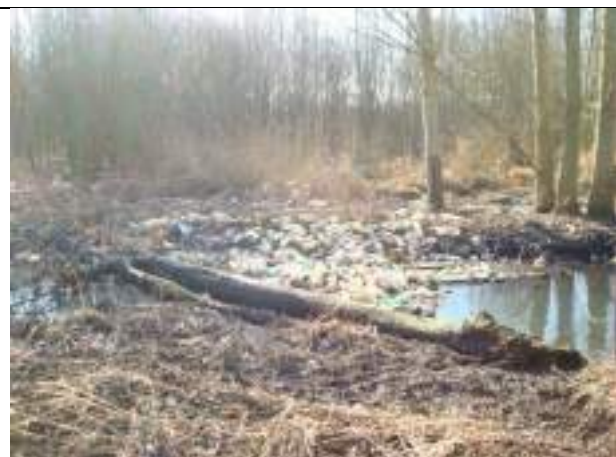
Les déchets jonchant la Reneuse (les 4 barrages de déchets : D1, D2, D3, D4) et les abords du marais doivent être évacués tout en conservant les embâcles naturelles qui peuvent ralentir les écoulements de la Reneuse, favoriser son débordement, permettre le franchissement des animaux vers la zone humide sud et créer des habitats divers pour la faune du marais.

Photo du barrage D3

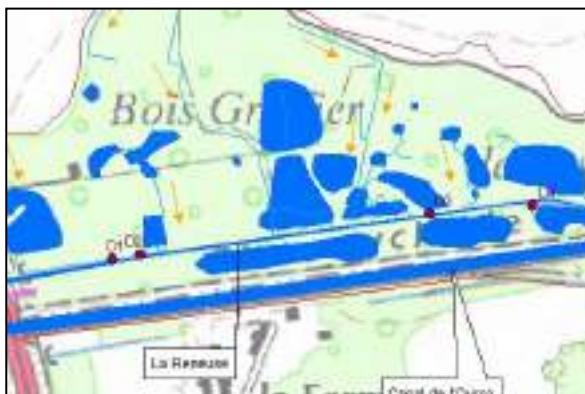
Localisation des barrages de déchets D1, D2, D3, D4

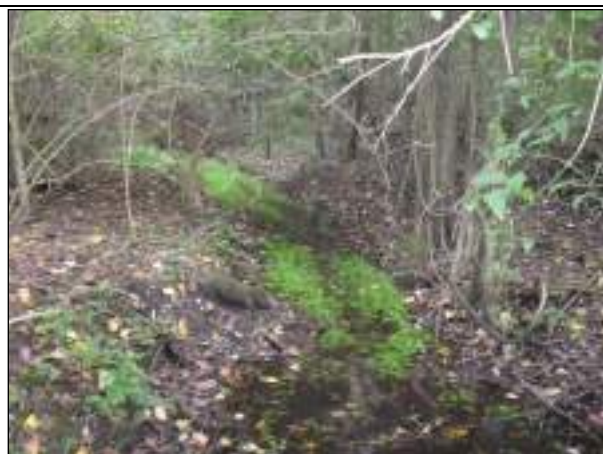
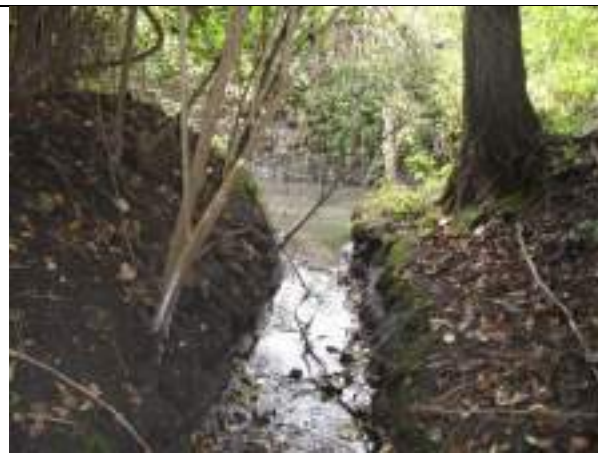
Etat de la confluence avec le Cerceaux avant le curage

Supprimer la buse de l'affluent du ru des Cerceaux afin de retrouver son état naturel d'il y a quelques mois. Installer une passerelle rustique piétonne par-dessus l'affluent du ru des Cerceaux.

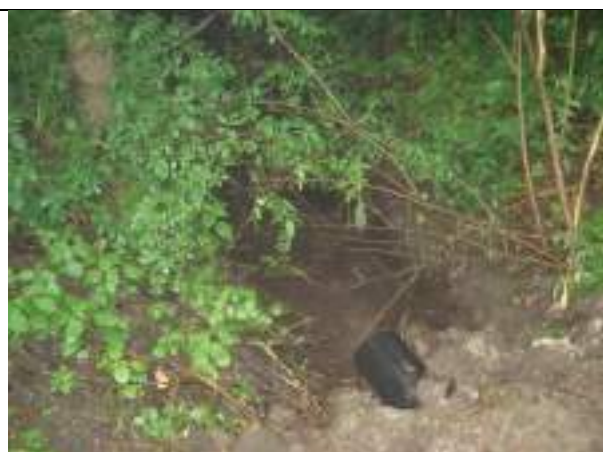
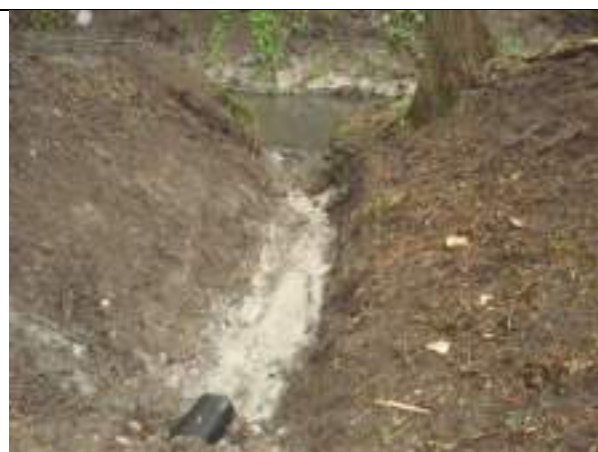
Etat de la confluence avec le Cerceaux après le curage

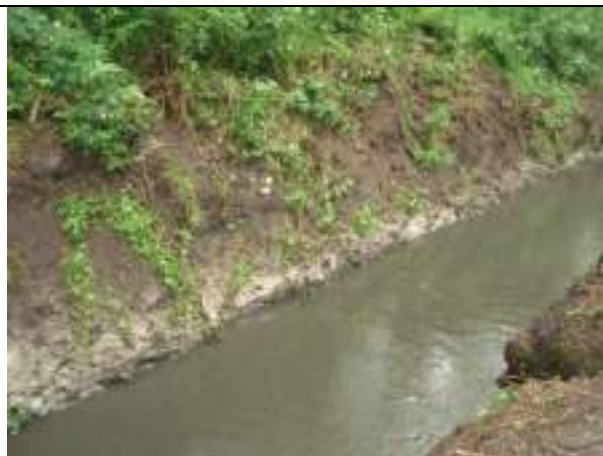
Ne plus curer le ru des Cerceaux et la Reneuse pour éviter un abaissement des nappes d'accompagnement et la prolifération d'une végétation nitrophile sur les merlons.

Photo après curage du ru des Cerceaux

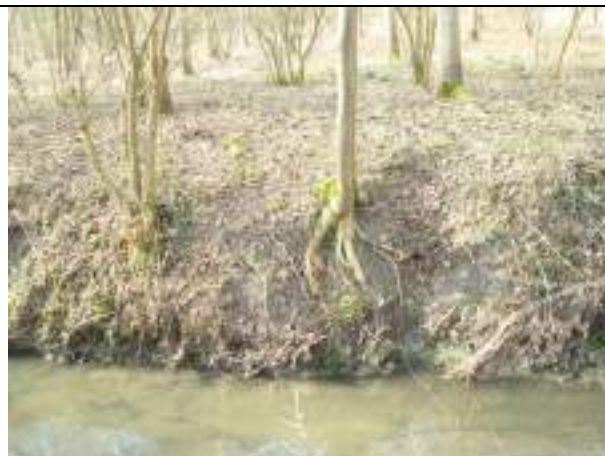
Fragilisation des berges et racines mises à nue après le curage

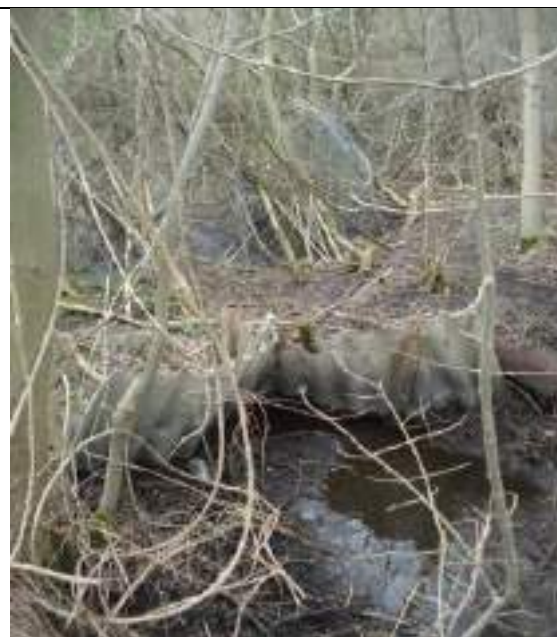
(O5) Un ouvrage vétuste déversant les écoulements d'un fossé d'une zone humide dans le bassin de stockage aval :  
X : 621569,452  
Y : 2439657,651  
**Supprimer l'ouvrage et créer une passerelle rustique par-dessus le fossé**

Un tri a été effectué entre les ouvrages hydrauliques ayant encore une fonctionnalité et ceux dont la vétusté les empêche d'avoir un intérêt dans le fonctionnement du marais. Une suppression des ouvrages hydrauliques vétustes sur les fossés numéro 2 et 3 (ouvrages numéro 5, 6, 7, 9) doit être effectuée.

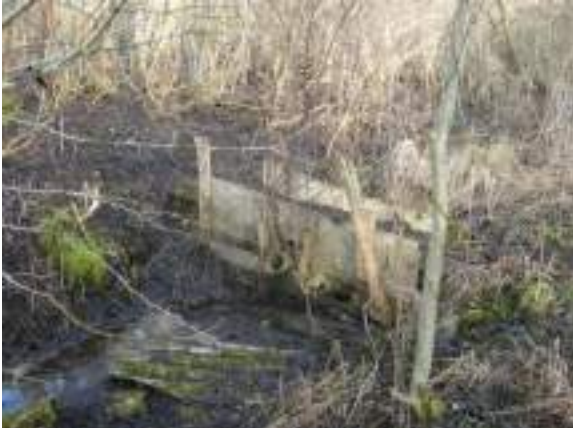
| <p>(O6) Un ouvrage vétuste en amont du bassin de stockage aval déversant les écoulements d'un fossé d'une zone humide:<br/> X : 621570,454<br/> Y : 2439666,657<br/> <b>Supprimer l'ouvrage</b></p> | |

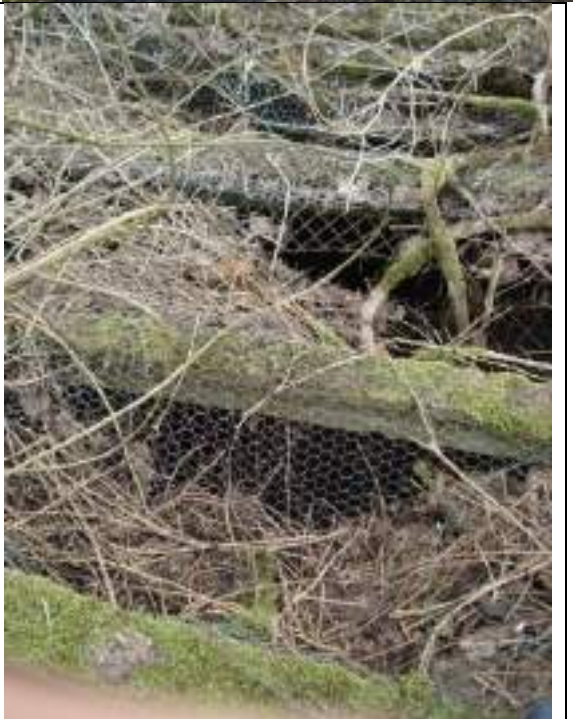
| <p>(O7) Une série d'ouvrage vétuste en amont de l'ouvrage précédent (de l'amont vers l'aval) :<br/> X : 621565,458<br/> Y : 2439712,688<br/> Protection ponton : <b>supprimer le ponton (dangereux)</b><br/> Buse vétuste ou l'eau s'écoule en dessous de l'ouvrage : <b>supprimer la buse</b></p> | |

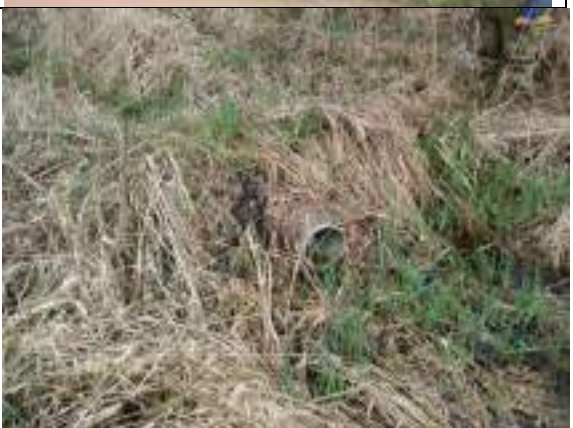
| <p>(O9) Une buse à coté d'un fossé où aucune fonction hydraulique n'est identifiée actuellement :<br/> X : 621655,528<br/> Y : 2439769,712<br/> <b>Supprimer la buse</b></p> | |

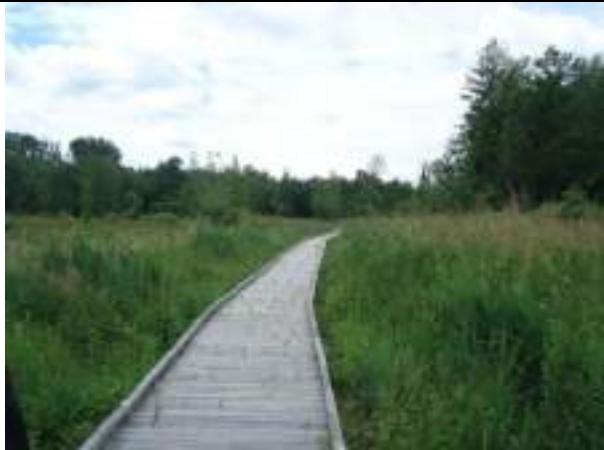
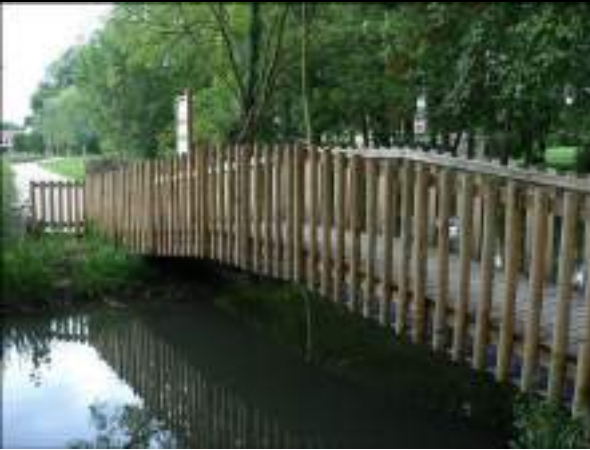
| <p>Exemple de platelage traversant une roselière sur le marais de Cercanceaux (Etude CIAE, MO-ENS CG77)</p> | <p>Exemple de passerelle pour la Reneuse et le ru des Cerceaux (source, Marcanterra)</p> |

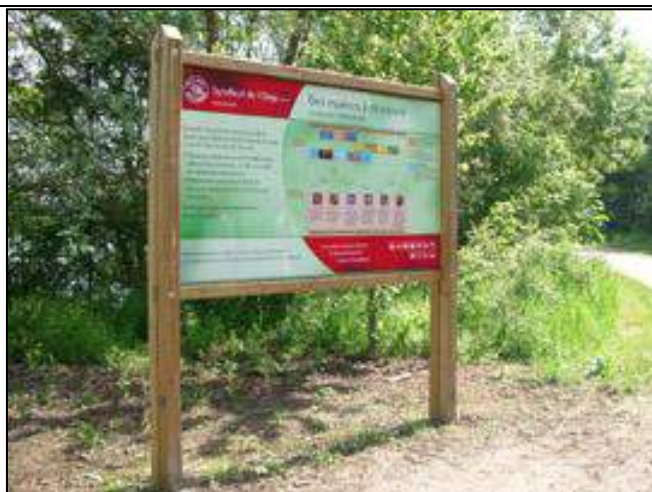
**Panneau d'information type Trévoix (source : Marcanterra)**

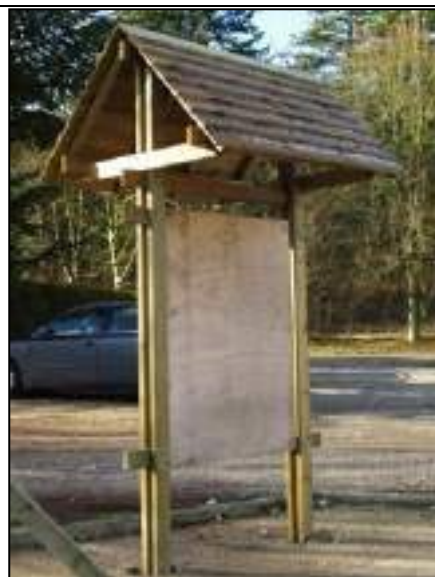
**Panneau d'information en bois carré (source : Marcanterra)**

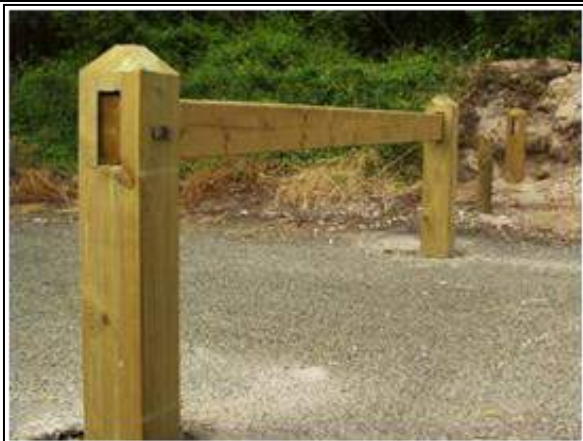
Barrière à 3 poteaux (source : Marcanterra)

- Mise en place de 3 barrières aux entrées du marais :
  - o A l'entrée nord du marais au niveau de la butte SNCF.
  - o A la sortie sud du marais, juste avant le ponton permettant la traversée de la Reneuse sur la piste cyclable.
  - o A la sortie est en direction de Gressy et Claye-Souilly.
- Installation d'un amas de branchage et de petit bois aux abords des barrières pour empêcher le passage des petits véhicules (motos notamment)

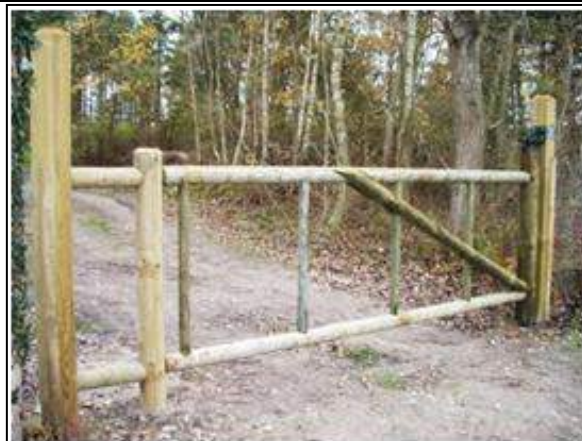
Barrière pivotante (source : Marcanterra) faite sur mesure
